## **TECHNI-MURS®** Développement

**Mr et Mme DUPONT  
20 Rue Emile ZOLA  
41200 ROMORANTIN**

# **Contrôle thermographique**

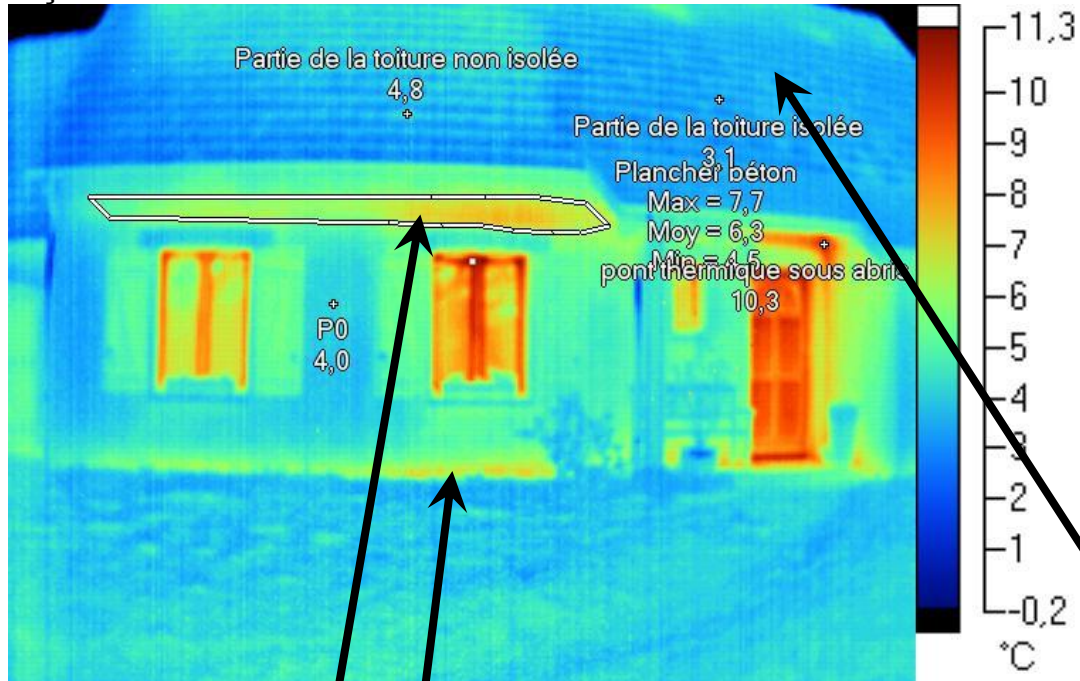
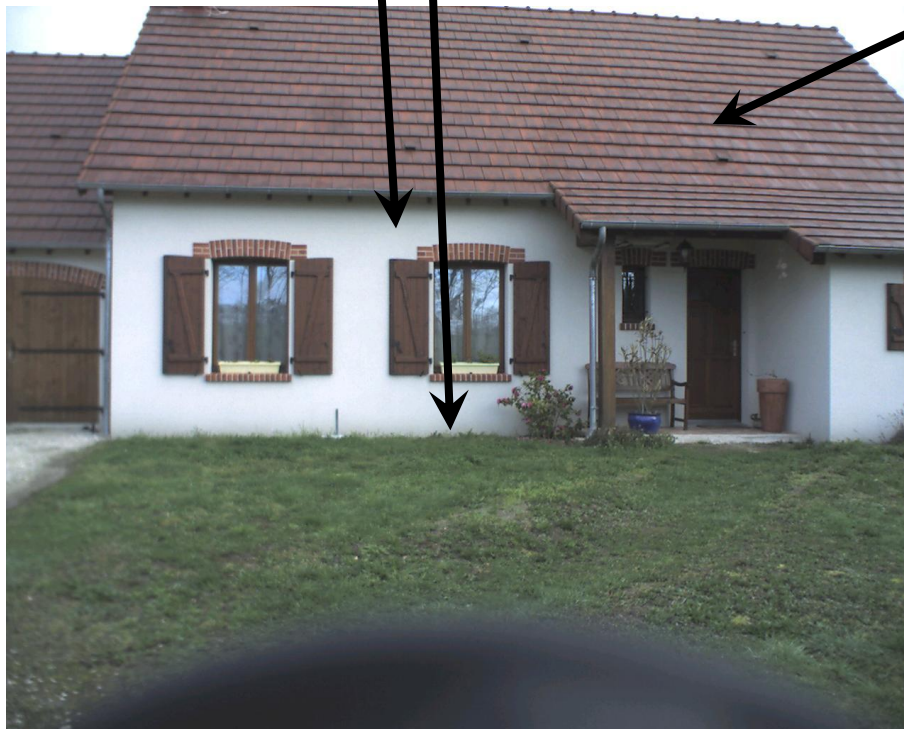
Façade Sud

Nous observons la présence de ponts thermiques au niveau des planchers béton du rez-de-chaussée et du premier étage.

Seulement une partie de la toiture est isolée par 200mm de laine de verre.

Il est fortement conseillé **d'isoler la totalité des combles** (ou de la dalle à l'étage pour les parties non habitables) afin de ne plus avoir cette déperdition importante par le plafond de la zone d'habitation du rez-de-chaussée.

Le problème le plus délicat est celui des ponts thermiques au niveau du plancher supérieur, en l'état actuel, seule **une isolation par l'extérieur (I.T.E.)** pourrait résoudre ce problème.

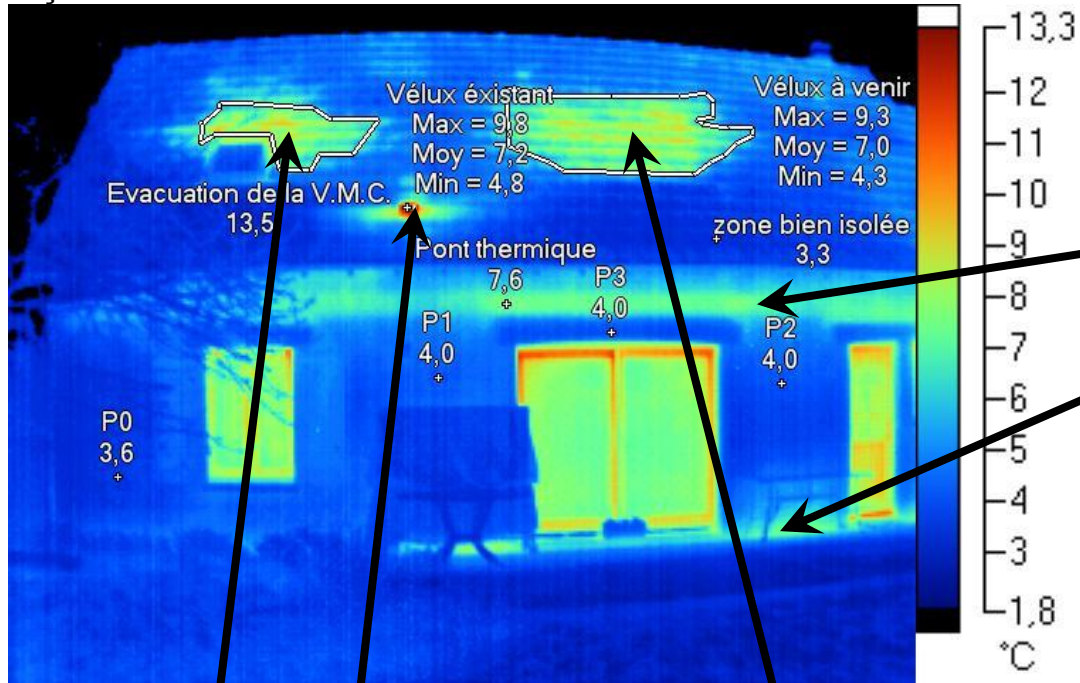
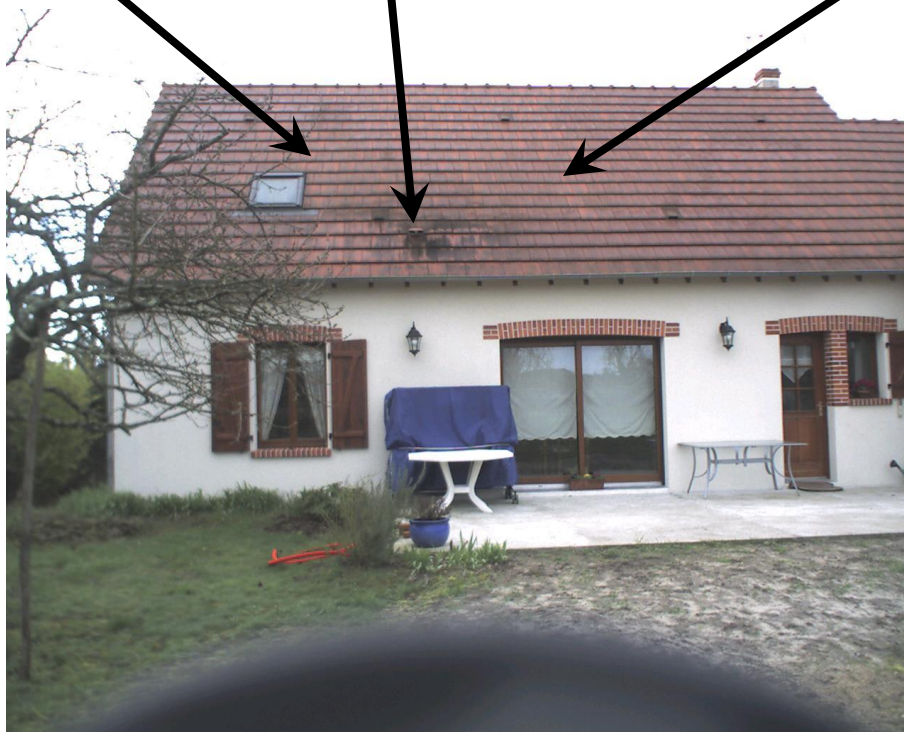
Façade Nord

Ponts thermiques  
des planchers  
béton du rez-de-  
chaussée et du  
premier étage.

La partie haute du VELUX  
n'est pas isolée.

L'évacuation de la V.M.C.  
simple flux rejette de l'air à  
une température de 13.5°C.

L'emplacement d'un VELUX à  
venir n'est pas isolé.

Le **remplacement de la V.M.C.** simple flux par une V.M.C. double flux permettrait aussi de diminuer les pertes thermiques.

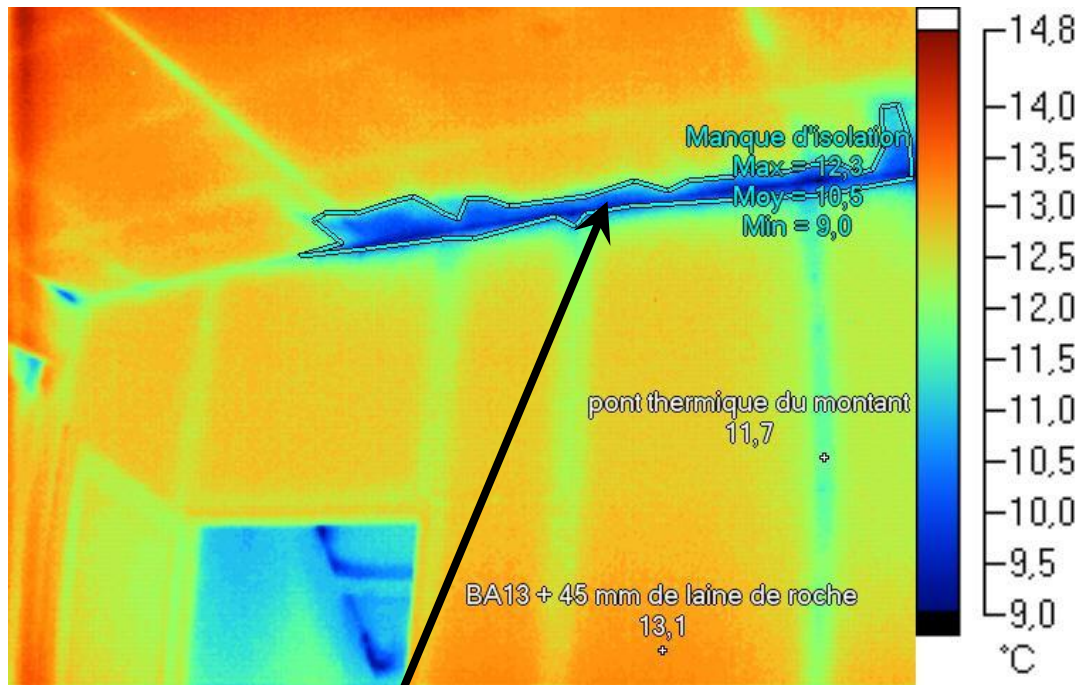
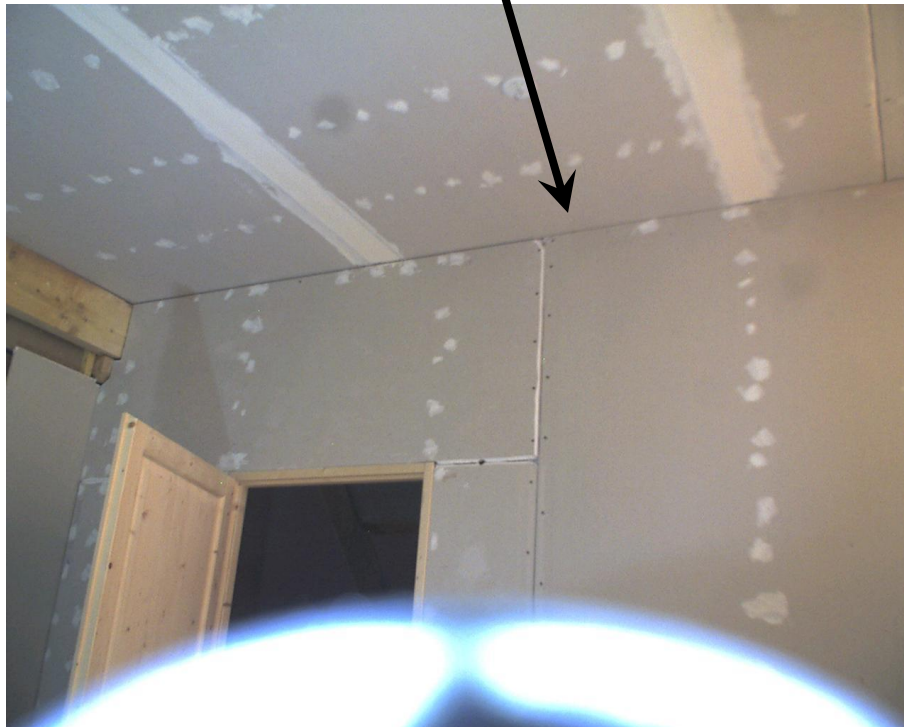
**Aménagement des combles côté Nord**

Une zone du plafond n'est pas bien isolée, la laine de roche n'a pas été déroulée au-delà de la jonction du mur.

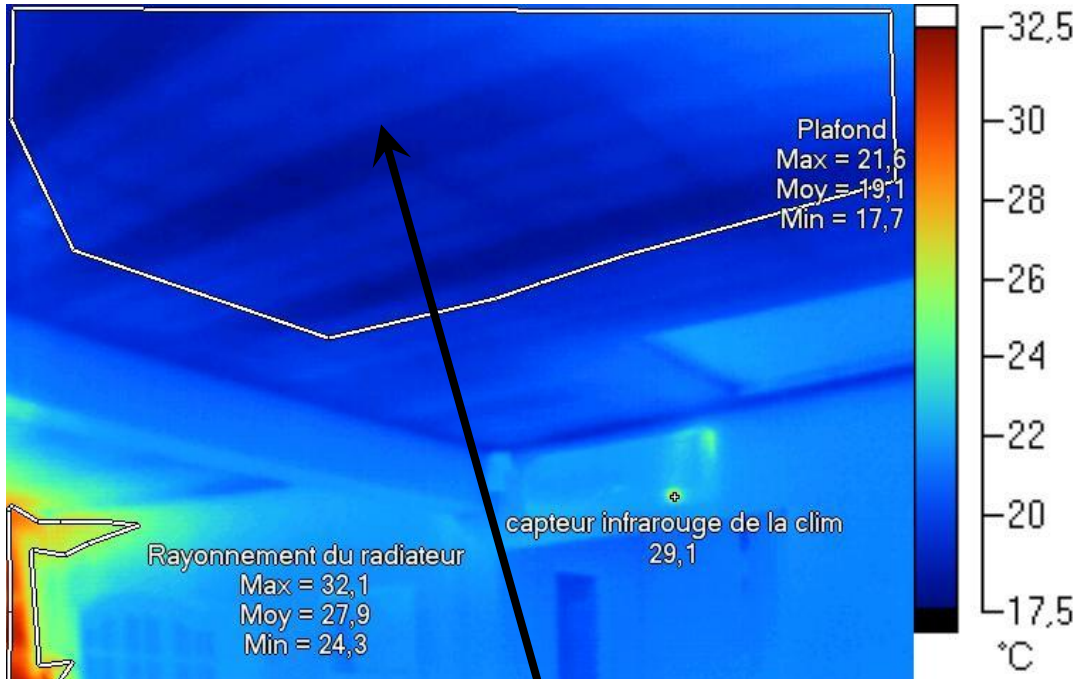
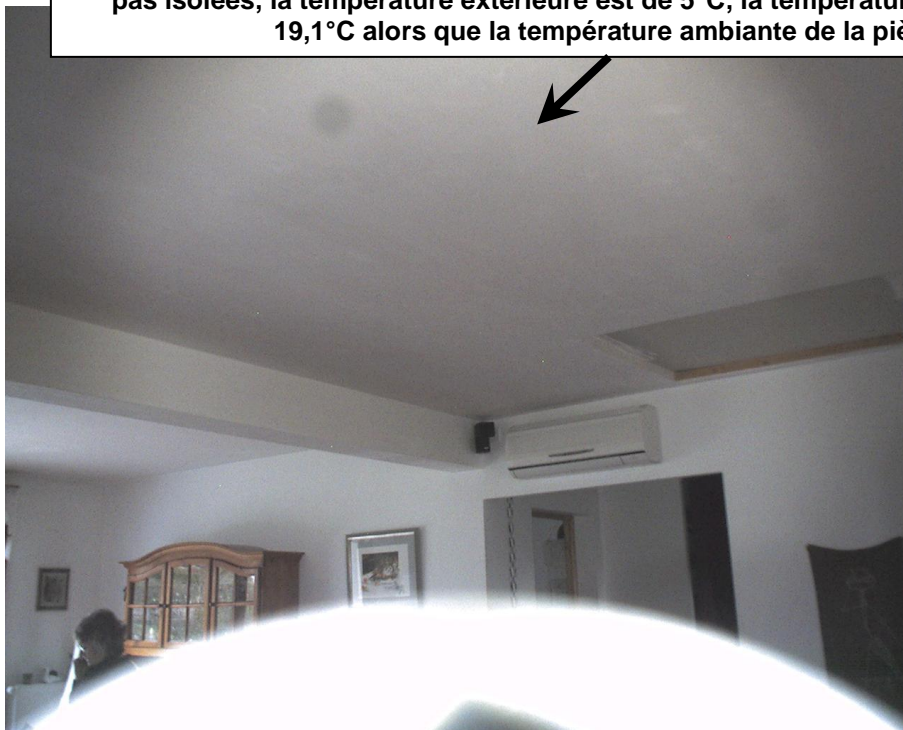
### Plafond du rez-de-chaussée Sud

**Perte thermique très importante au niveau du plafond :**  
Les poutrelles et entrevous sont recouverts d'1 cm de plâtre, la pièce et la dalle à l'étage ne sont pas isolées, la température extérieure est de 5°C, la température moyenne du plafond est de 19,1°C alors que la température ambiante de la pièce est de 22,4°C.

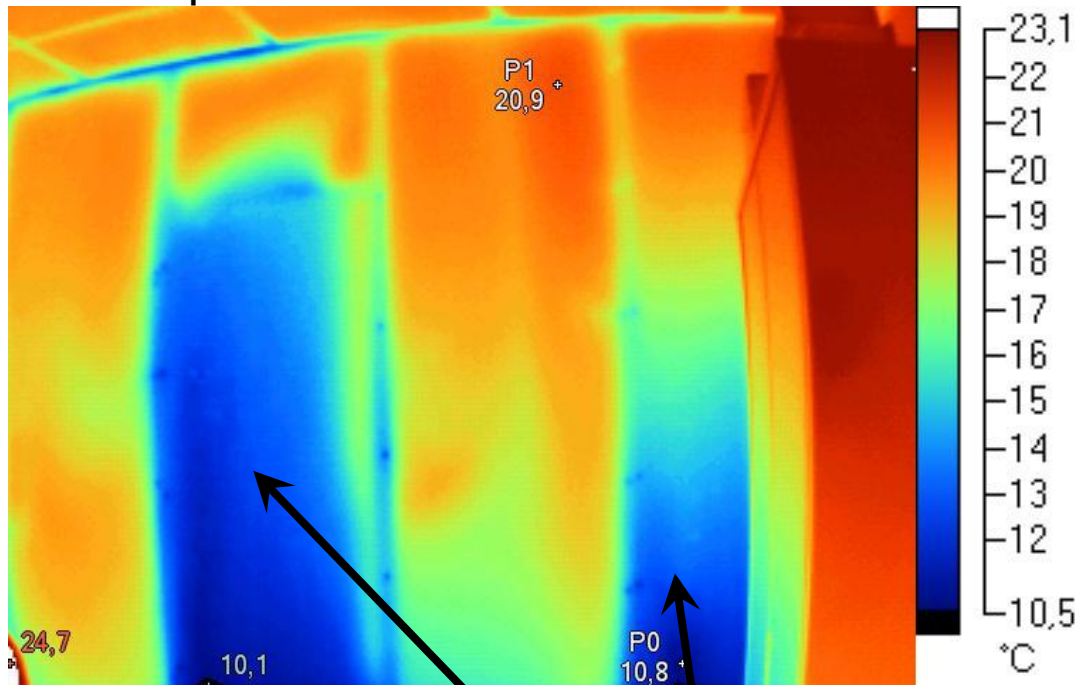
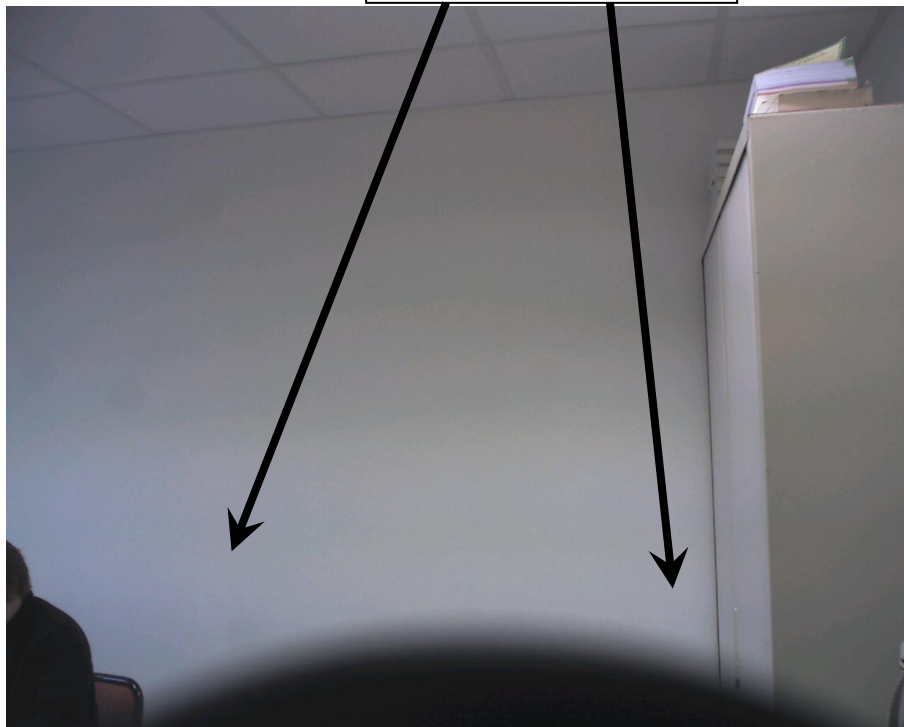
Bureau comptabilité de la société ...

La cloison en plaques de plâtre type BA13 + rails présente un important défaut d'isolation.

La sensation de rayonnement froid dans le bureau de comptabilité provient d'un **défaut d'isolation ou courant d'air froid à l'intérieur de la cloison iso-phonique** (l'autre face de la cloison se situe dans une pièce non chauffée où la chape n'est pas encore coulée).

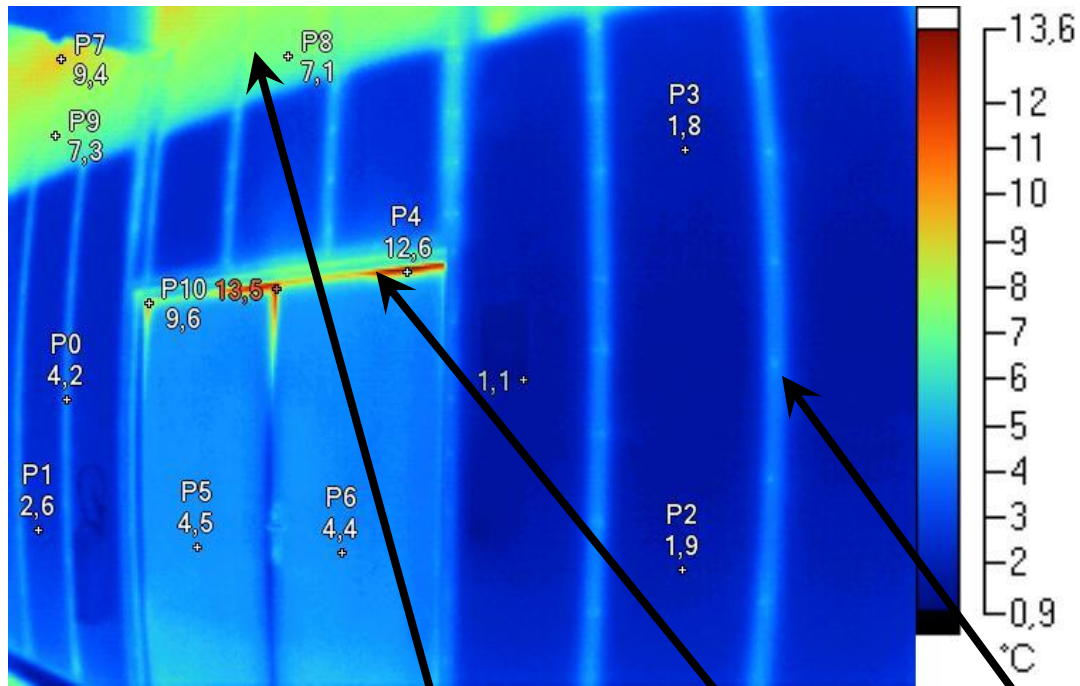
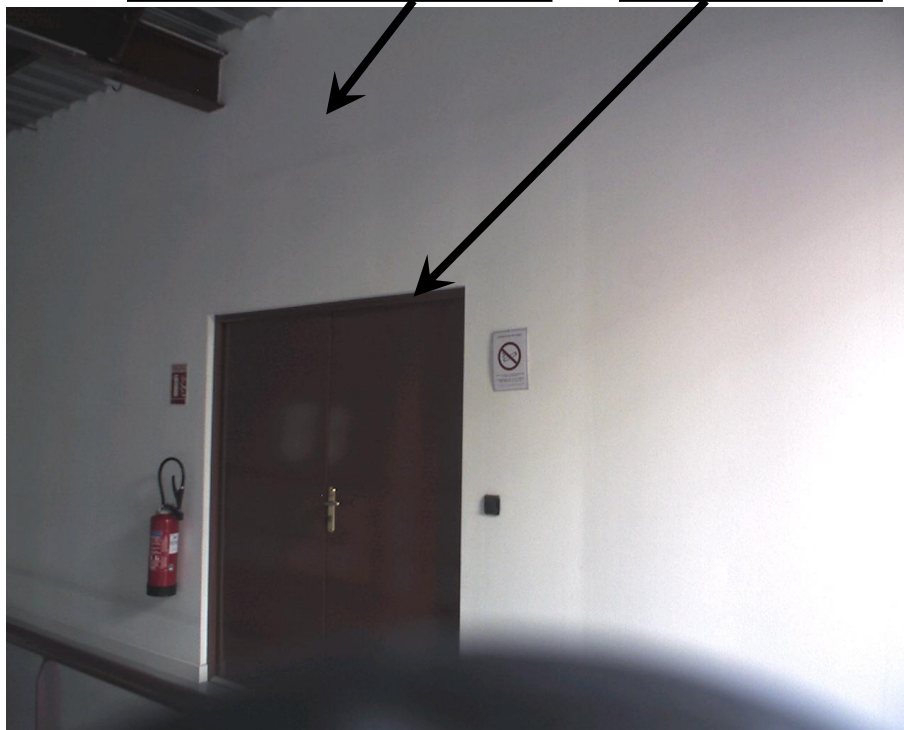
Portes de la salle de réunion de la société ...

Fuite thermique importante au niveau du plafond à l'intérieur de la salle de réunion.

Défaut de joint sur la partie supérieure des portes.

D'autre part, on peut visualiser les rails et les vis qui fixent les plaques.

L'isolation du mur est très bonne, des travaux de complément **d'isolation du plafond de la salle de conférence** éviteront la perte thermique très importante visible dans la partie du comble perdu au-dessus des portes.

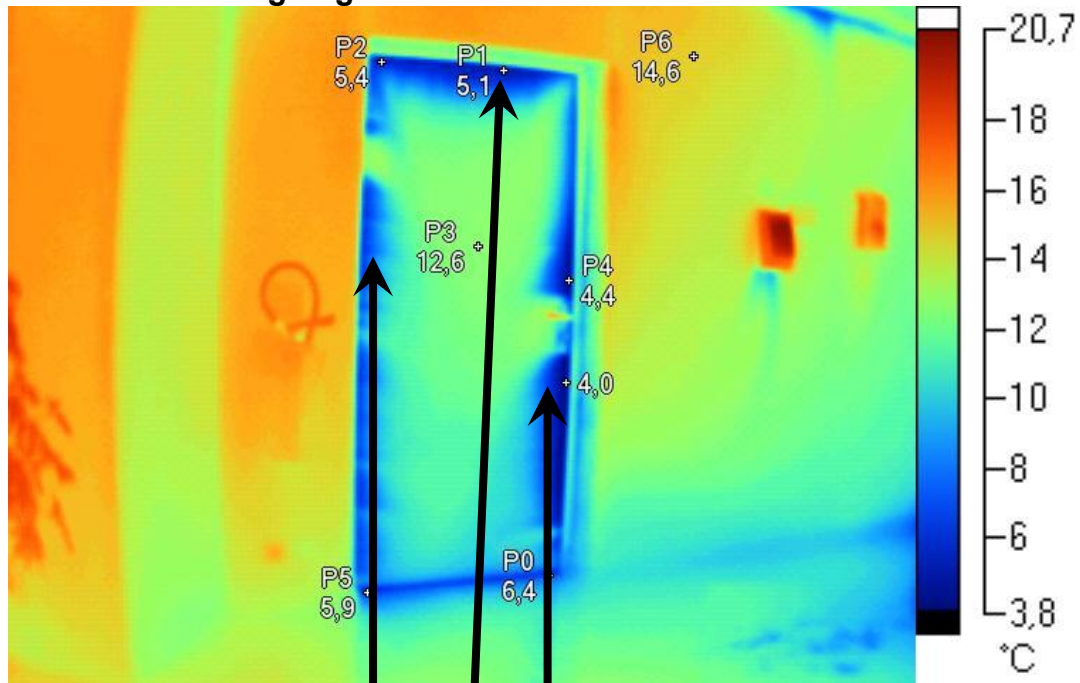
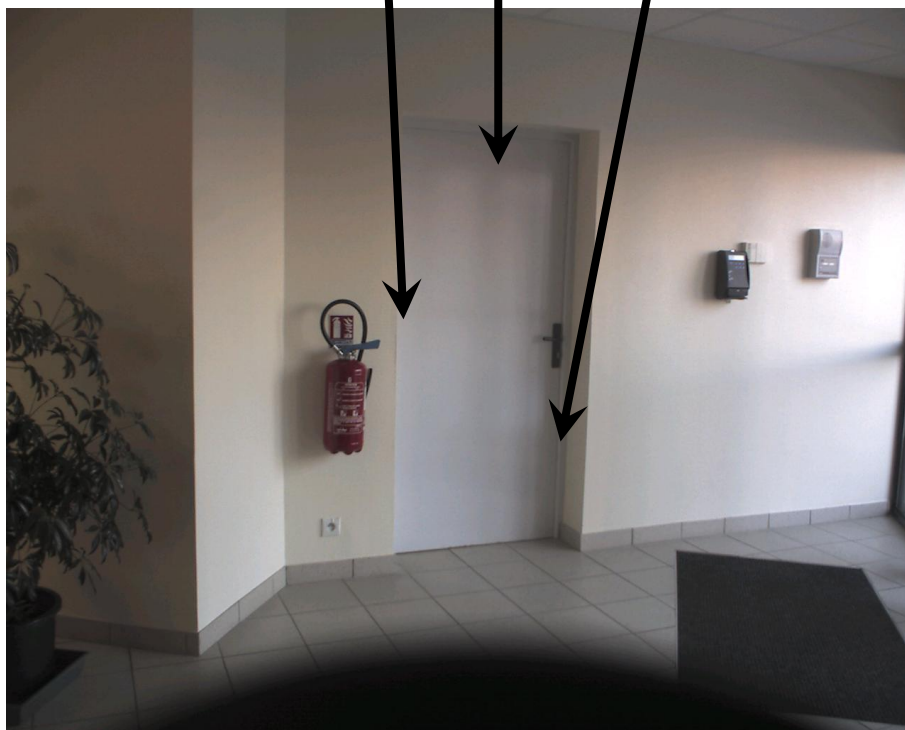
Porte d'accès au garage de la société ...

Perte très importante sur le pourtour de la porte dû à l'absence de joint.

La **pose d'un joint sur le montant de la porte** d'accès au garage empêchera la circulation d'air.

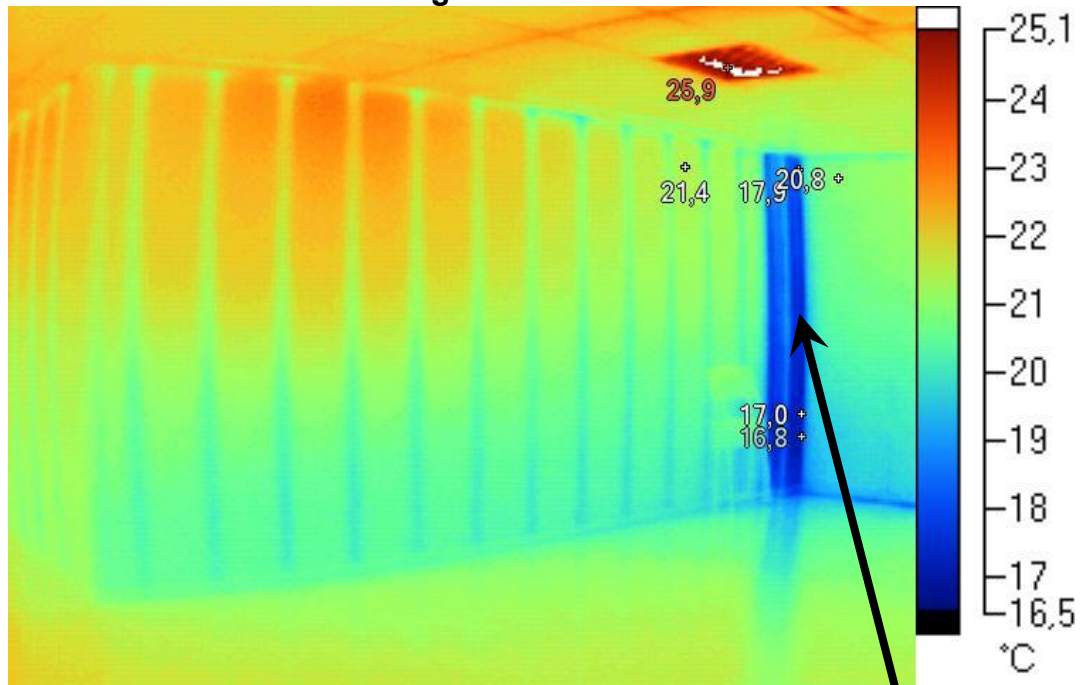
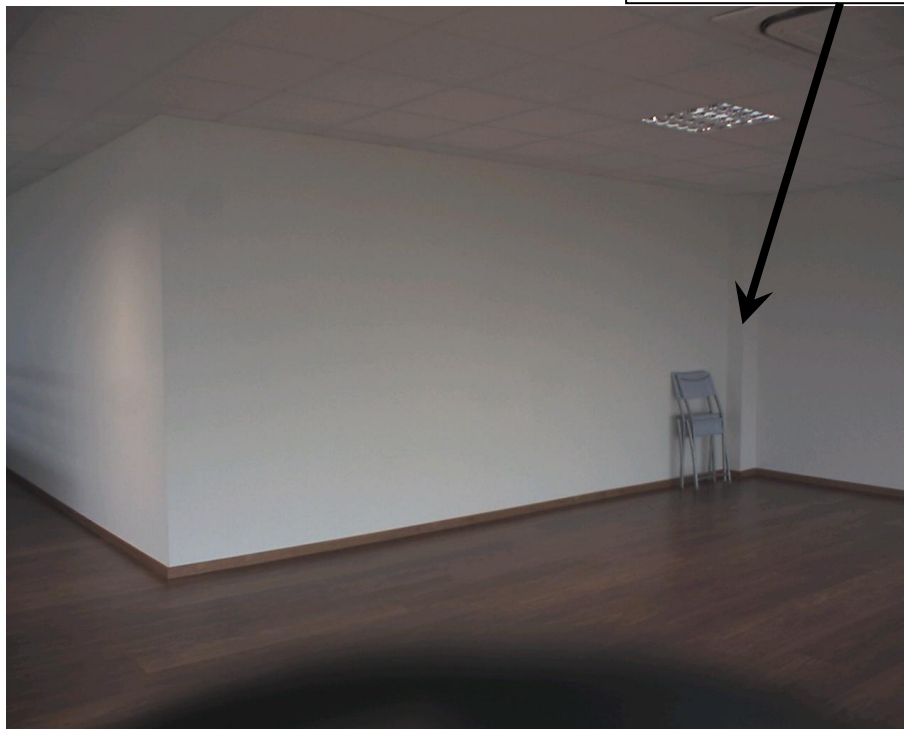
Murs des archives et stockage matériel de la société ...

Défaut ou manque d'isolation du coffrage technique dans l'angle de la pièce.

Un **doublage en placo mur** du coffrage technique du mur des archives supprimera le pont thermique.
