## **TECHNI-MURS®** Développement

**Mr et Mme DUPONT  
20 Rue Emile ZOLA  
41200 ROMORANTIN**

# **Contrôle thermographique**

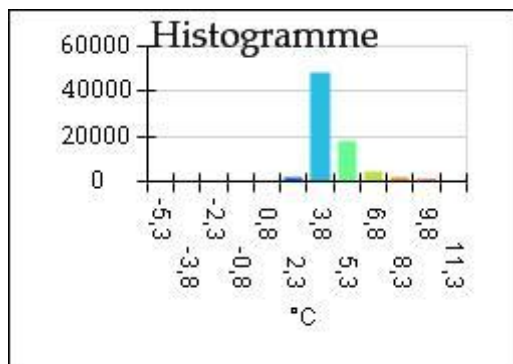
Façade Nord

Ponts thermiques  
des planchers  
béton du rez-de-  
chaussée et du  
premier étage.

La partie haute du VELUX  
n'est pas isolée.

L'évacuation de la V.M.C.  
simple flux rejette de l'air à  
une température de 13.5°C.

L'emplacement d'un VELUX à  
venir n'est pas isolé.

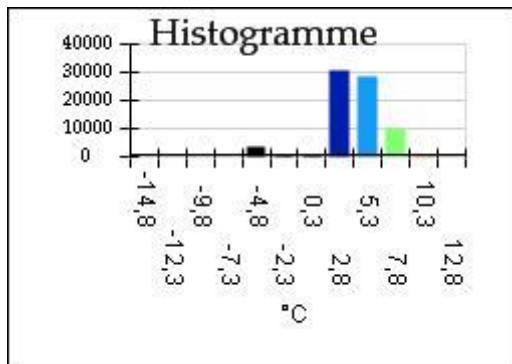
**Aménagement des combles côté Nord**

Une zone du plafond n'est pas bien isolée, la laine de roche n'a pas été déroulée au-delà de la jonction du mur.

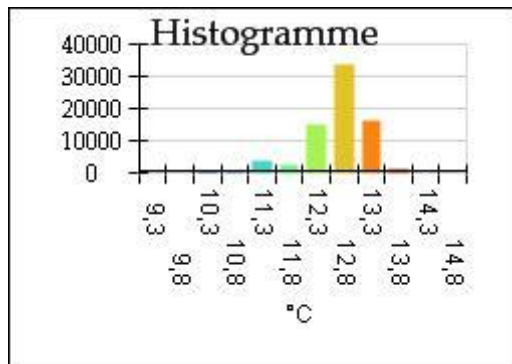
### Plafond du rez-de-chaussée Sud

**Perte thermique très importante au niveau du plafond :**  
Les poutrelles et entrevous sont recouverts d'1 cm de plâtre, la pièce et la dalle à l'étage ne sont pas isolées, la température extérieure est de 5°C, la température moyenne du plafond est de 19,1°C alors que la température ambiante de la pièce est de 22,4°C.

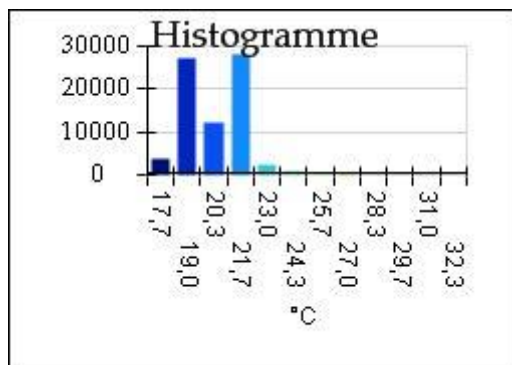
Bureau comptabilité de la société ...

La cloison en plaques de plâtre type BA13 + rails présente un important défaut d'isolation.

La sensation de rayonnement froid dans le bureau de comptabilité provient d'un **défaut d'isolation ou courant d'air froid à l'intérieur de la cloison iso-phonique** (l'autre face de la cloison se situe dans une pièce non chauffée où la chape n'est pas encore coulée).

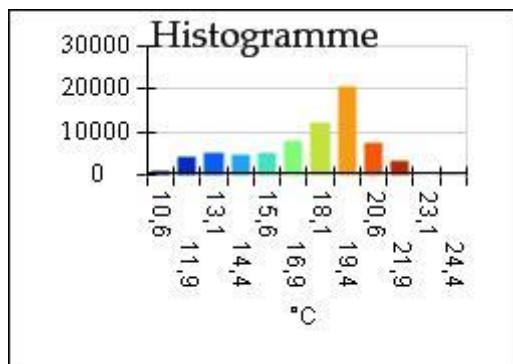
Portes de la salle de réunion de la société ...

Fuite thermique importante au niveau du plafond à l'intérieur de la salle de réunion.

Défaut de joint sur la partie supérieure des portes.

D'autre part, on peut visualiser les rails et les vis qui fixent les plaques.

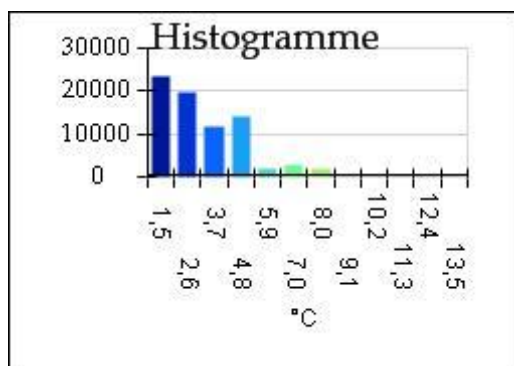
Porte d'accès au garage de la société ...

Perte très importante sur le pourtour de la porte dû à l'absence de joint.

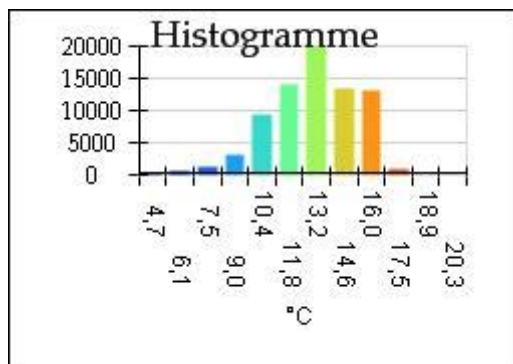
Murs des archives et stockage matériel de la société ...

Défaut ou manque d'isolation du coffrage technique dans l'angle de la pièce.
